RAPPORT D'ENQUÊTE SUR UN ÉVÉNEMENT AÉRONAUTIQUE
A00C0260

COLLISION AVEC LE RELIEF

PIPER PA-31-350 CHIEFTAIN C-GZFK

**2 nm AU SUD DE L'AÉROPORT INTERNATIONAL DE
WINNIPEG (MANITOBA)**

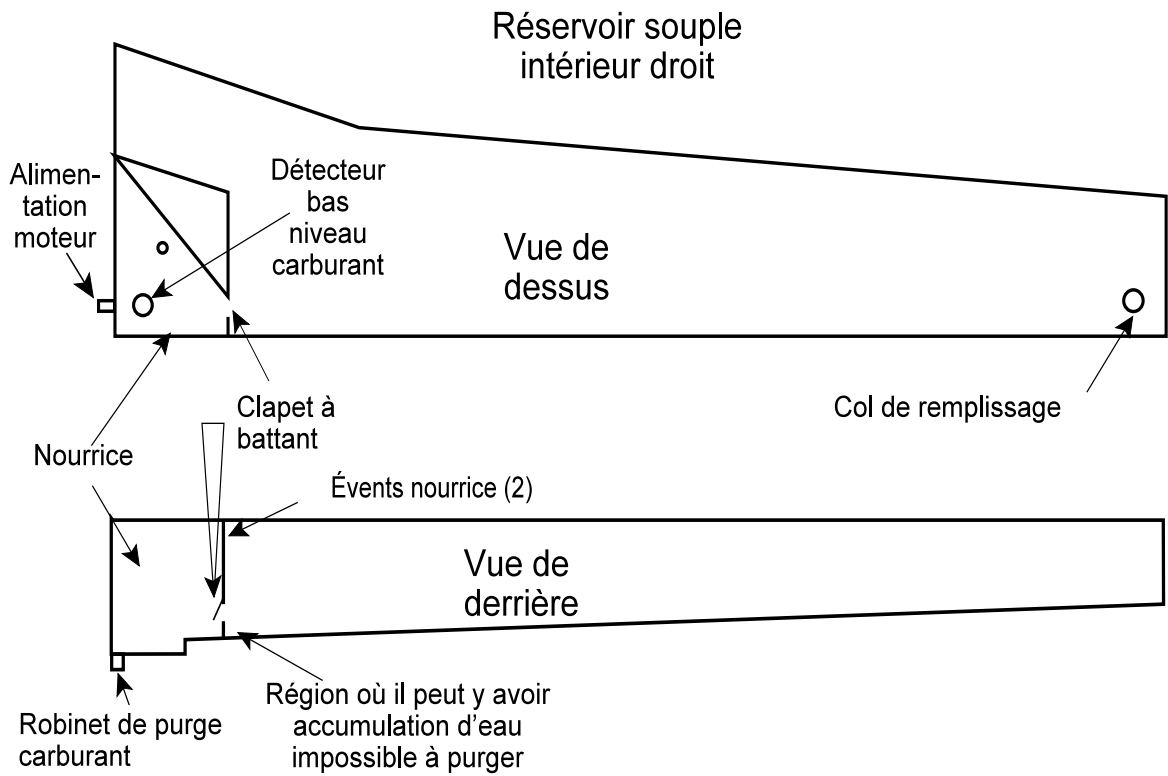
Annexe A—Schéma du réservoir souple de carburant

Chaque réservoir carburant intérieur se divise en deux compartiments (voir l'annexe A). Le plus petit compartiment, qui sert de réservoir nourrice, a une capacité d'environ quatre gallons; il est muni d'un robinet de purge et alimente le moteur en carburant. Le plus grand compartiment alimente le plus petit et la conduite reliant les deux est munie d'un clapet à battant unidirectionnel. Le plus grand compartiment ne comporte aucun robinet de purge. Lorsqu'une panne d'alimentation est imminente, un voyant d'alarme de bas niveau carburant, monté dans chaque compartiment nourrice, fait allumer le voyant indicateur de débit de carburant approprié situé dans le poste de pilotage. L'analyse des voyants indicateurs du poste de pilotage a révélé que le voyant indicateur de débit de carburant droit était allumé lorsque l'appareil s'est écrasé. Une inspection de l'intérieur du plus grand compartiment du réservoir droit a permis de déceler un cerne de corrosion qui s'élevait jusqu'au niveau du clapet à battant (voir annexe B). L'analyse d'échantillons provenant des réservoirs carburant intérieurs a permis d'établir que le carburant était de qualité normale.

Réservoir souple intérieur droit

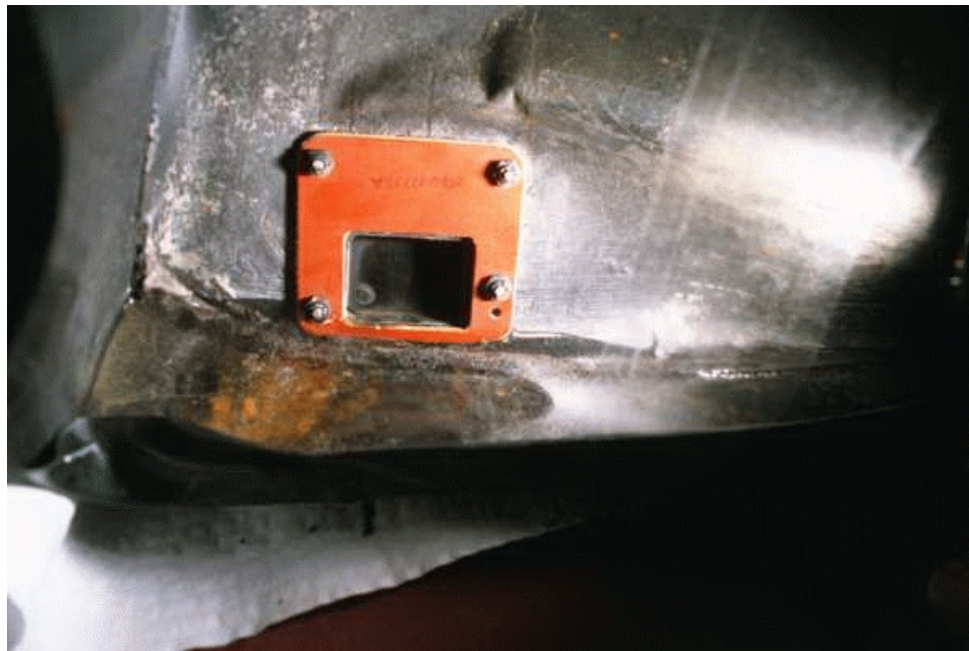
Les enquêteurs ont effectué dans l'édifice régional du Bureau de la sécurité des transports des essais simulant l'accumulation et la congélation d'eau dans la région du clapet à battant. L'essai s'est déroulé sous des températures inférieures à zéro degré. L'eau pouvait s'accumuler à l'extérieur de la nourrice ainsi qu'au voisinage du clapet et pouvait se déverser dans la nourrice. Lors des essais, l'eau en gelant a immobilisé le clapet à battant en position fermée (Voir la figure 2 de l'annexe B).

Figure 2 - Essais avec de l'eau dans la nourrice – Accumulation d'eau et de glace à proximité et à l'extérieur du clapet à battant.
